'IN CONFORMITÀ DELL'ANTICO'

Il restauro della chiesa di S. Zeno di Cerea (1902-1912)

La chiesa di S. Zeno:
la storia ‘secolare’ e i restauri
del primo Novecento

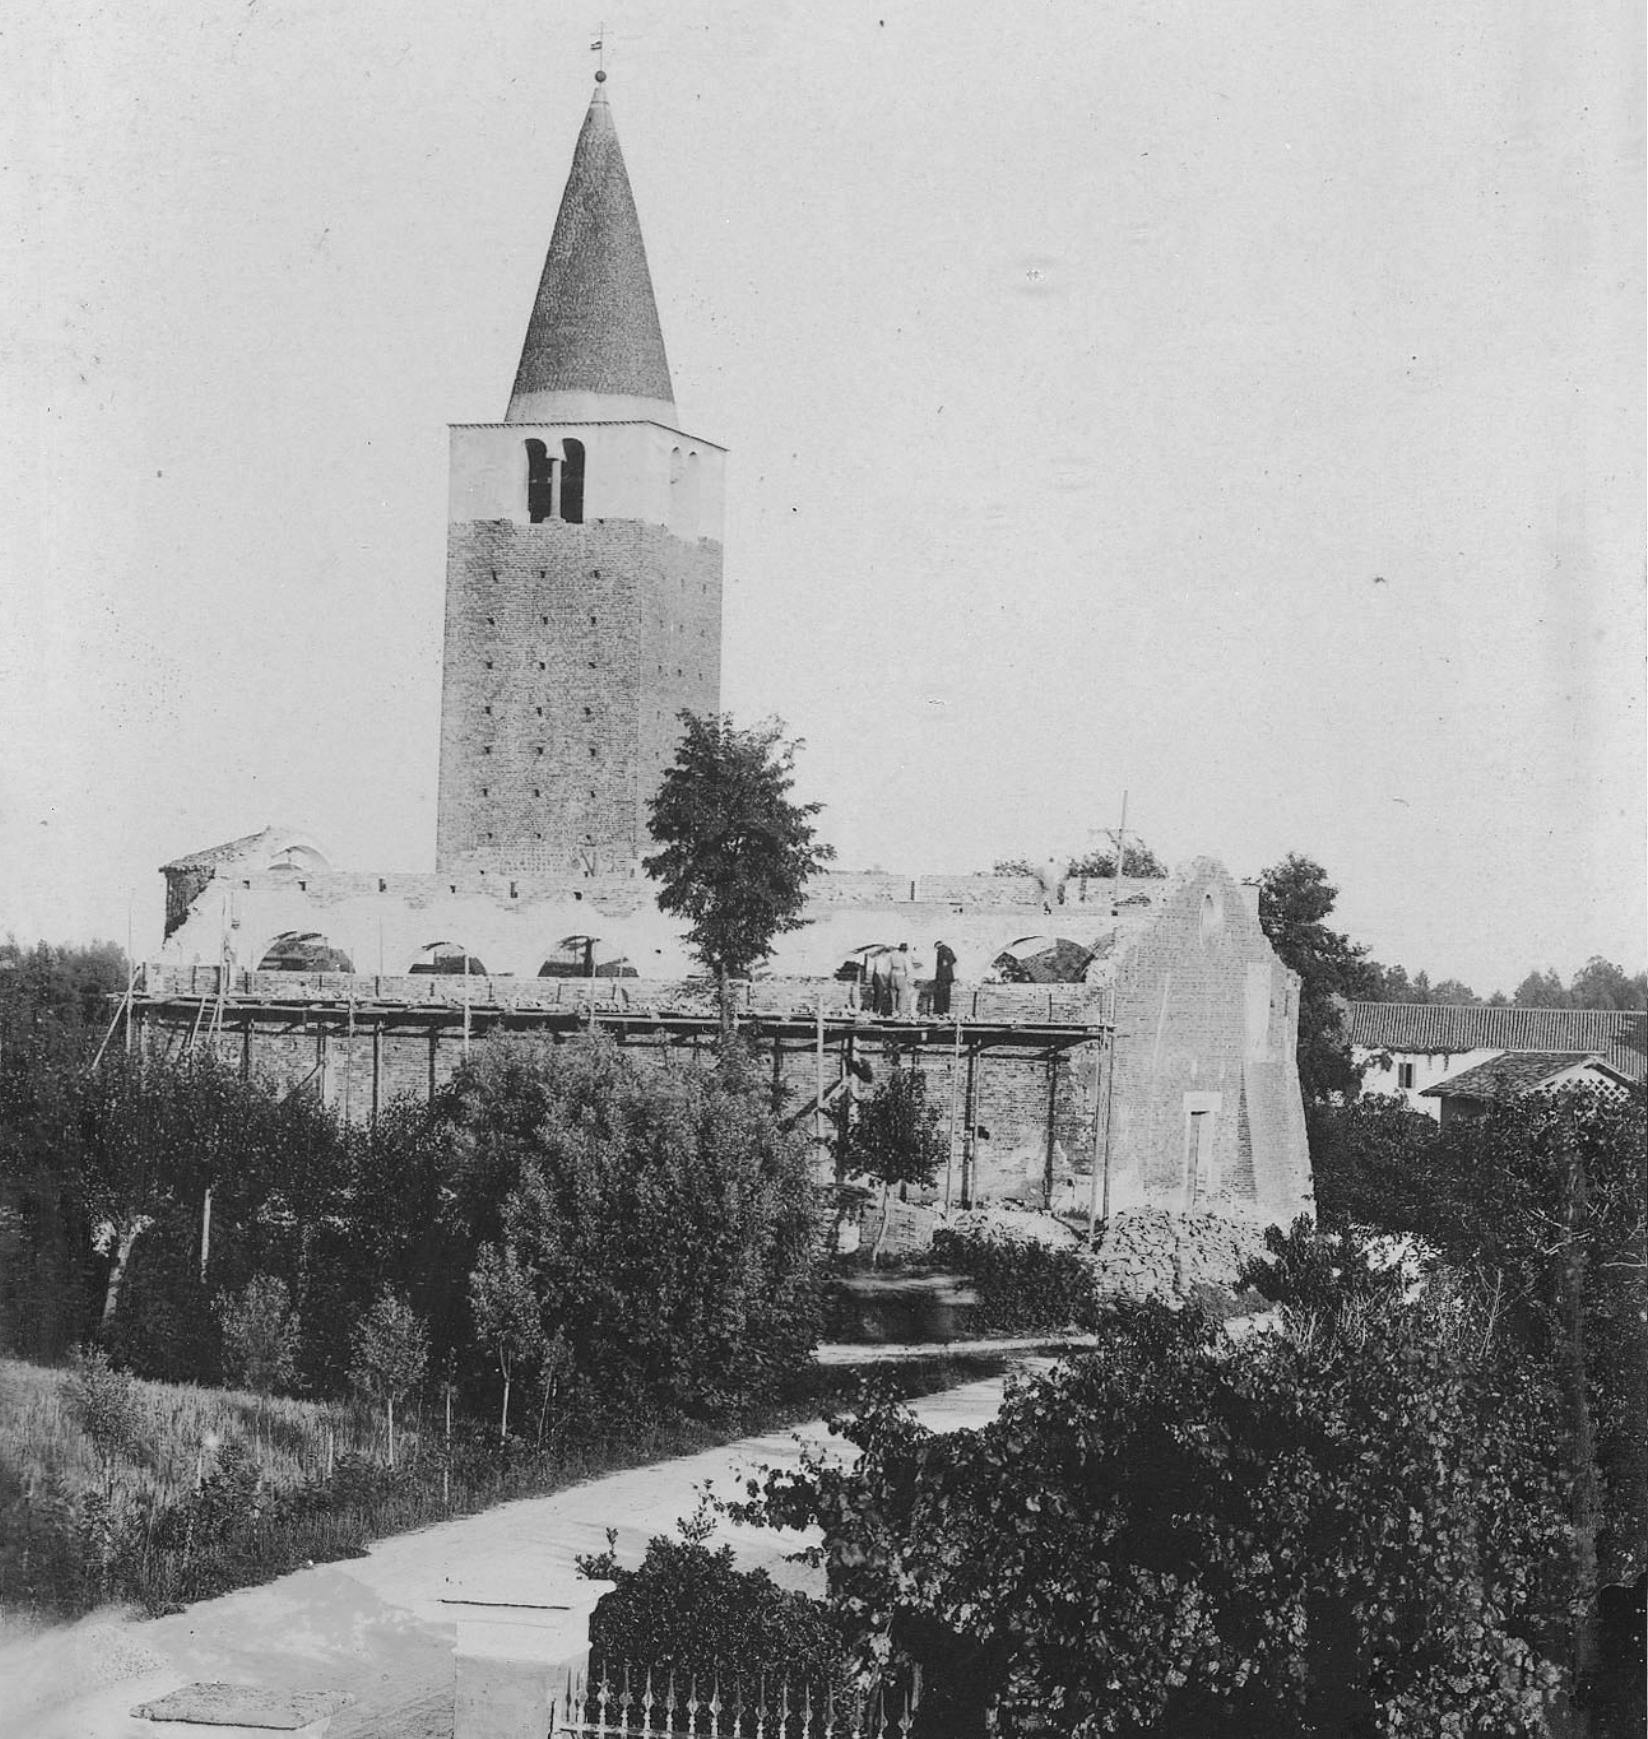
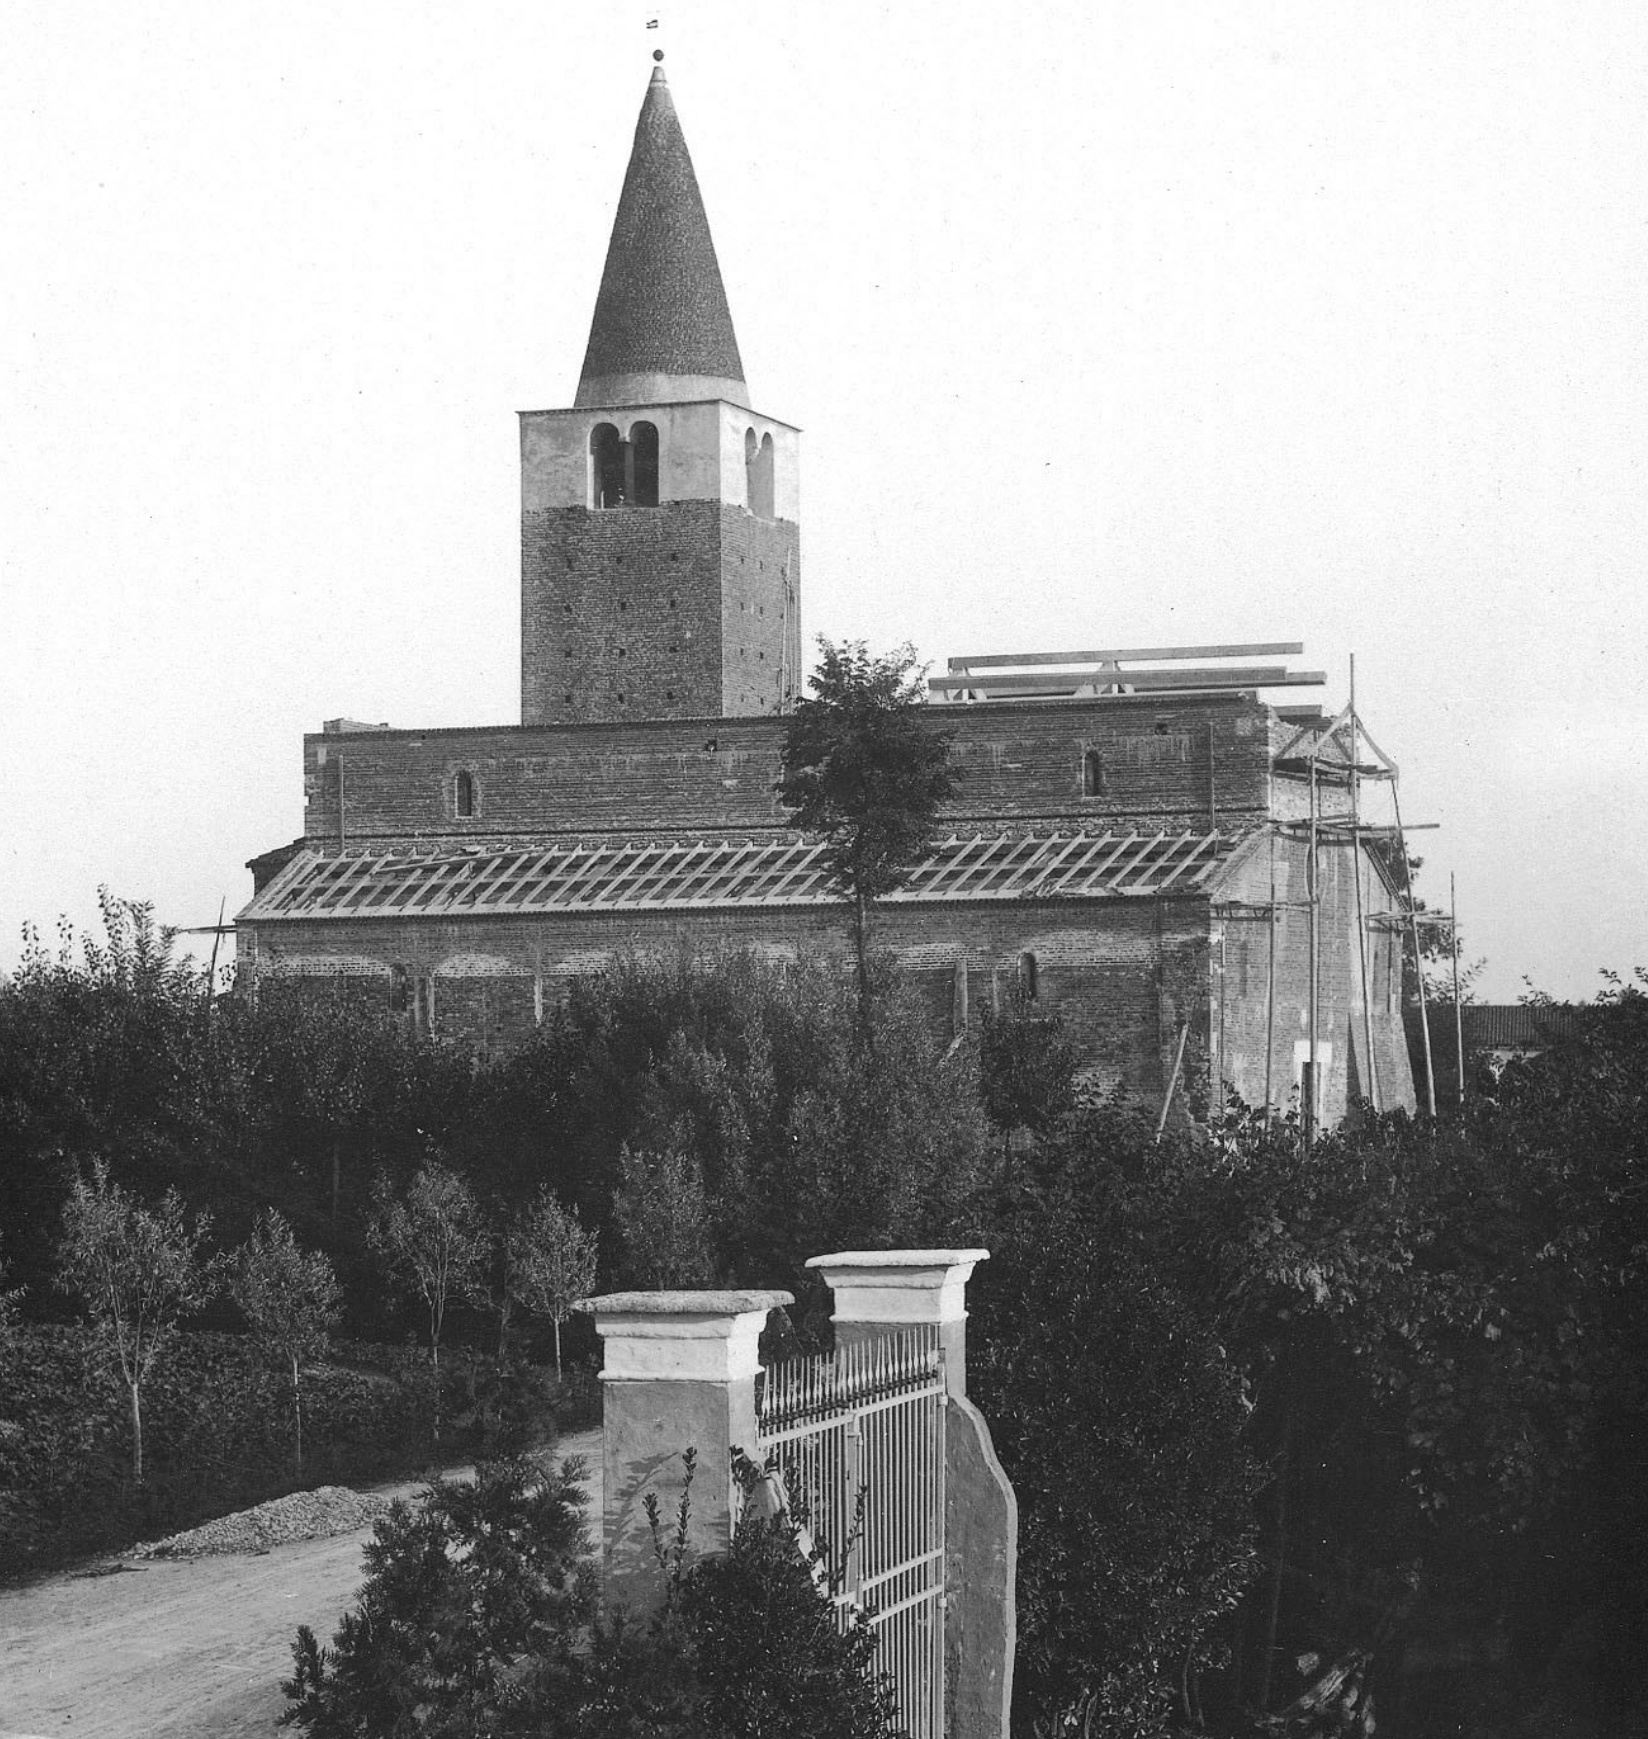
Fig. 37-38 (pagine seguenti) - Questa immagine e la successiva documentano a distanza di tempo le diverse fasi di intervento alla copertura della chiesa di S. Zeno (1910). Nella prima fotografia, dopo la demolizione del vecchio tetto cinquecentesco, sono evidenti i lavori di riattacco delle creste dei muri perimetrali e di quelli che sormontano le arcate interne: sull'impalcatura in prossimità del lato sinistro della chiesa si intravede la figura del direttore dei lavori, l'ingegnere Bruno Bresciani. Nella seconda fotografia la navata centrale appare già innalzata: sono state aperte le tre finestre a strombatura nei muri perimetrali e, di converso, quelle nel muro rialzato. Il tetto della nave minore di sinistra presenta una orditura completa (si scorgono gli arcarecci e i correntini): sulla nave maggiore si notano due capriate già ultimate e alcuni arcarecci in fase di posizionamento [BCC, Fondo Bruno Bresciani].

Fu quindi la volta del tetto, plausibilmente l'operazione più delicata di questo primo anno di restauro; sulle sue condizioni rovinose e cadenti non c'è bisogno di aggiungere nuovi particolari a quanto finora abbiamo avuto modo di riscontrare nella documentazione. Il tetto venne quindi demolito *in toto* e si provvide alla realizzazione di una nuova orditura, dopo aver innalzato la navata centrale della chiesa⁷². *A posteriori* si trattò sicuramente dell'intervento più 'azzardato' del restauro⁷³, anche se ai contemporanei gli elementi a favore di tale operazione non parevano completamente infondati; il Pomello, ad esempio, scriveva al termine del restauro «che realmente dovesse questa nave essere più alta lo dimostra chiaramente il fatto che le incavallature [=capriate] del tetto demolito tagliavano con la loro linea il catino dell'abside maggiore»⁷⁴.

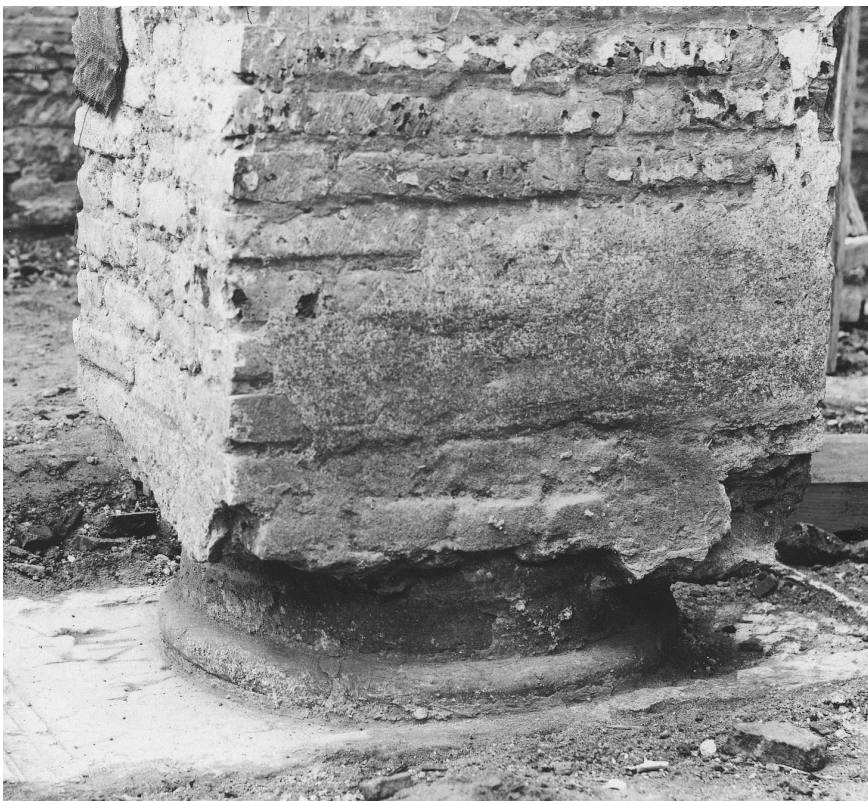
Fig. 42 e 42a - Due immagini del primo pilastro di destra, di fronte all'altare maggiore (1910): la base è costituita da un cippo funerario romano, su cui poggia un toro di colonna, successivamente racchiuso dai mattoni di cotto. Le due fotografie, si riferiscono alla parte superiore della stele, dove «due colombe tengono col becco un ramoscello di fiori, mentre nei triangoli si trovano le tracce di due delfini» (Bruno Bresciani) [BCC, Fondo Bruno Bresciani].

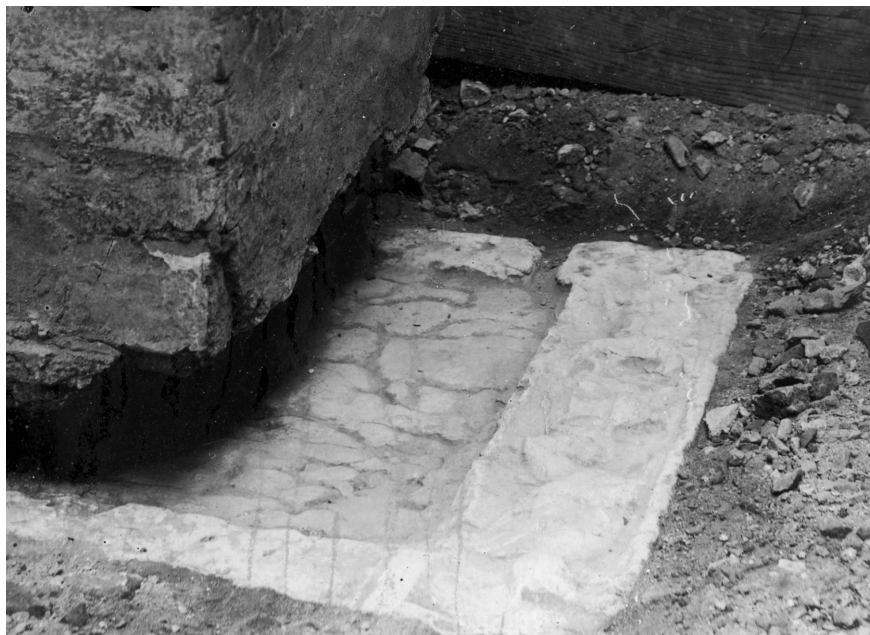
Fig. 43 - Cfr. la didascalia della fig. 42 e 42a: la fotografia ritrae la base della stele dove «un fregio porta due grifi affrontato ad un'anfora» (Bruno Bresciani) [BCC, Fondo Bruno Bresciani].
